Brandteknisk gennemgang

Møllecentret

Mølle Alle 5
4900 Nakskov

Udarbejdet: 18.02.2020
Sag nr.: 19203
Udarbejdet af: JJ

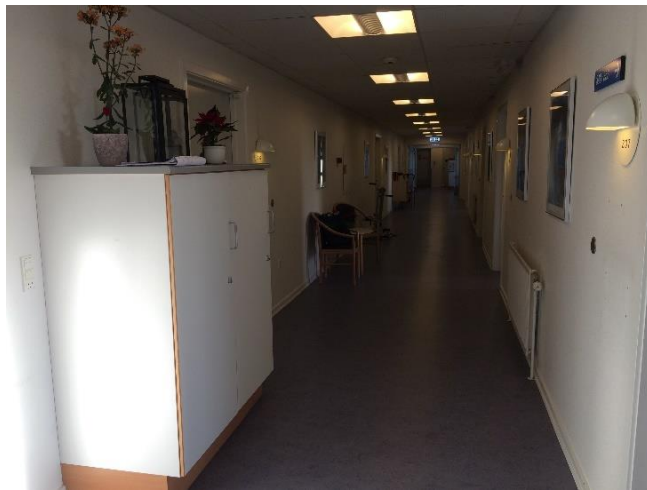
Foto 1
Blok B, 3. sal.
Skab / møblering i flugtvejsgang.

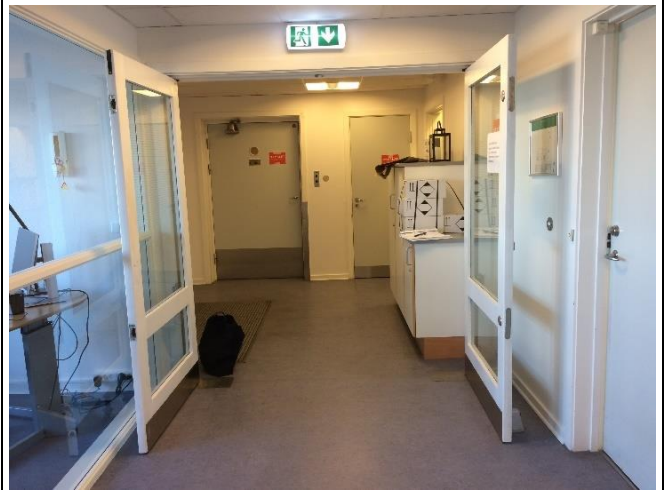
Foto 2
Blok B, 3. sal.
Skab i flugtvejsgang.

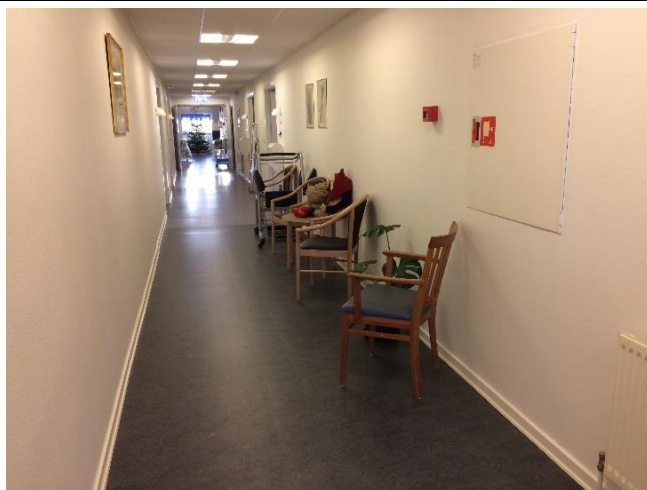
Foto 3
Blok C, 3. sal.
Møblering i flugtvejsgang.

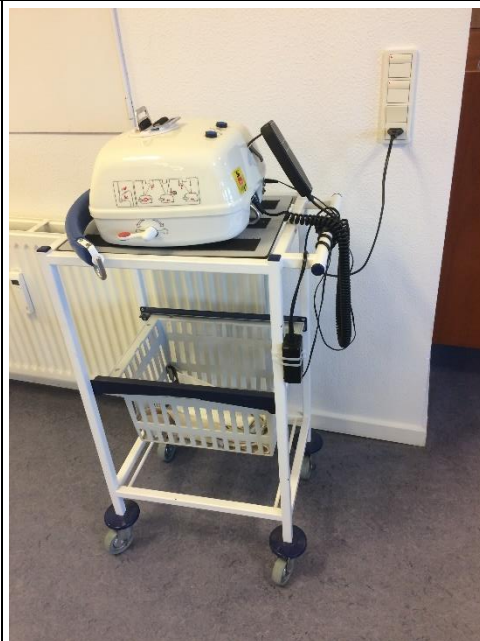
Foto 4
Blok C, 2. sal.
Opladning af loftlift i flugtvejsgang.

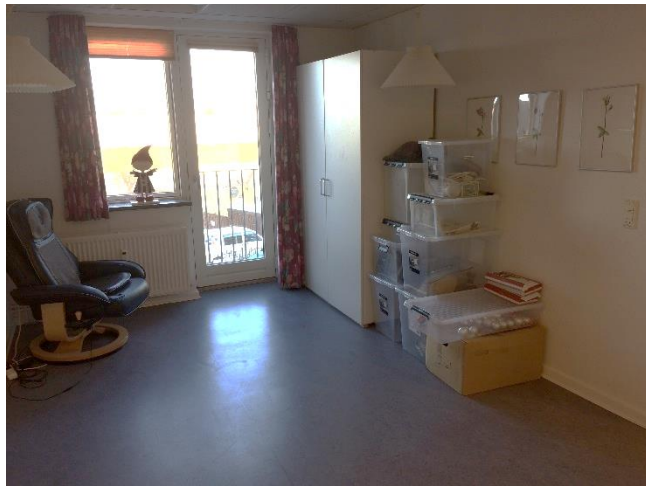
Foto 5

Blok B, 2. sal.

Oplag / møblering i niche ved flugtvejsgang.

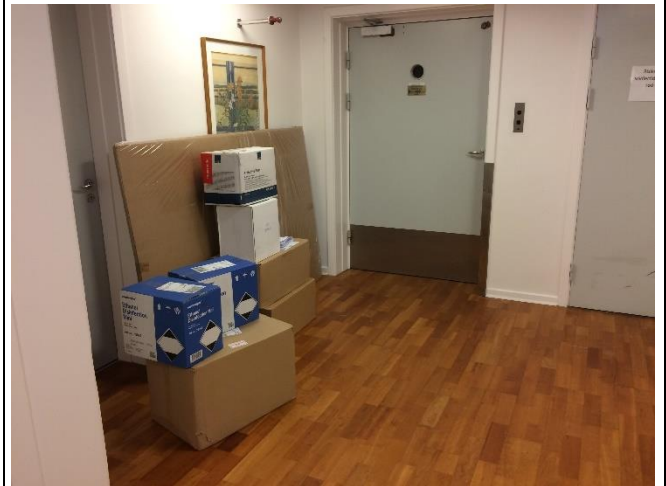
Foto 6

Blok A/B, 1. sal.

Midlertidigt oplag i flugtvejsgang ved udgang til trapperum.

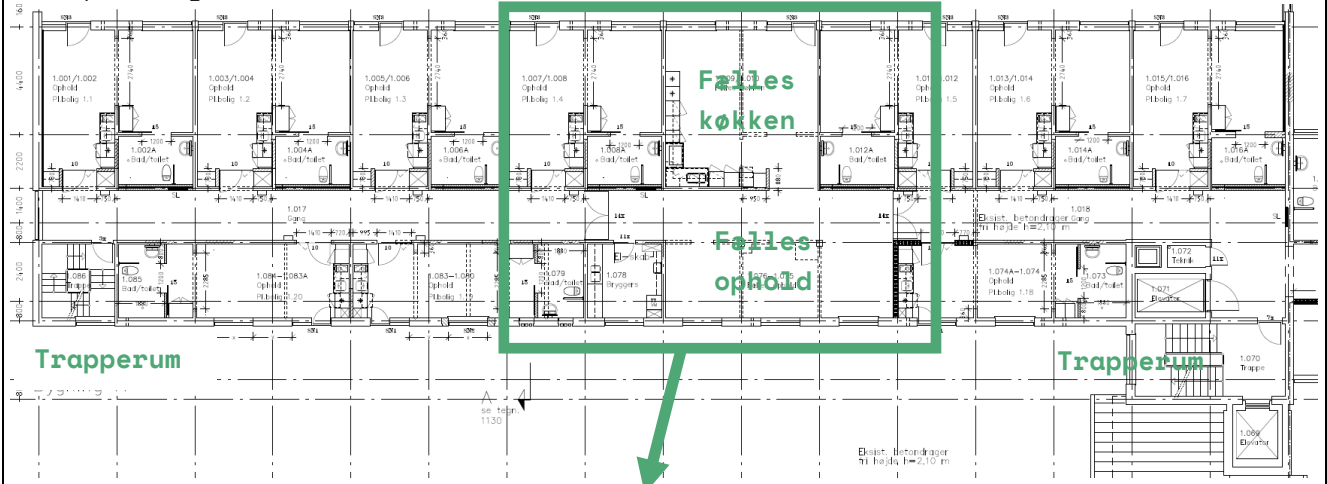
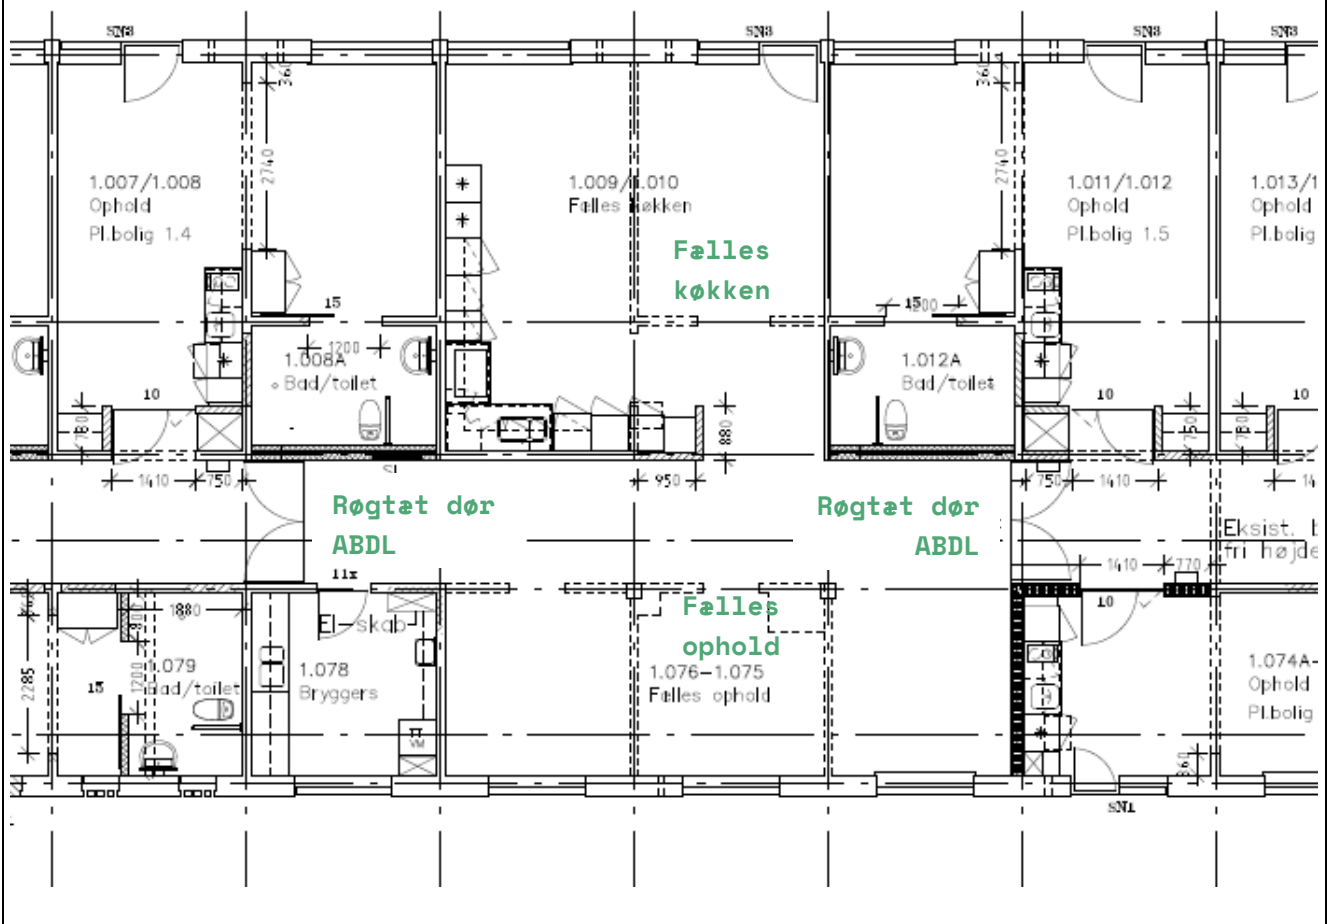
Udklip af tegn. 1210B (blok A, 1. sal):

I blok A, på 1. og 2. sal er kun anvist flugtveje med belyste flugtvejsskilte i en retning fra boliger (der er ikke anvist flugtveje gennem fælles ophold / fælleskøkkener). Fælleskøkkener på 1. og 2. sal i blok A er adskilt fra flugtvejsgange med røgtætte døre med ABDL.

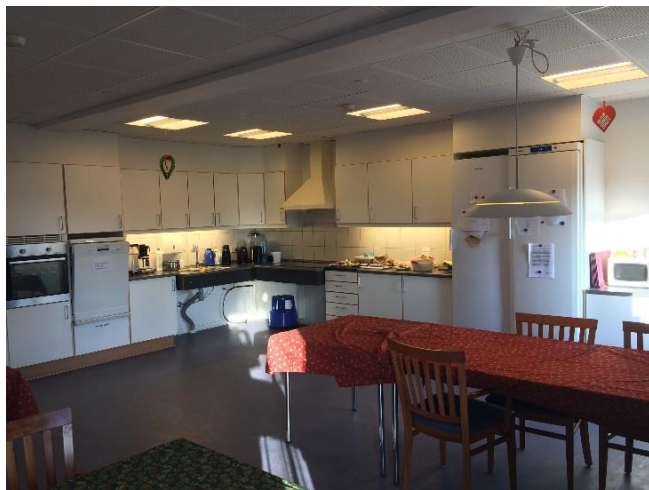
Foto 8
Blok A, 2. sal.
Fælleskøkken.

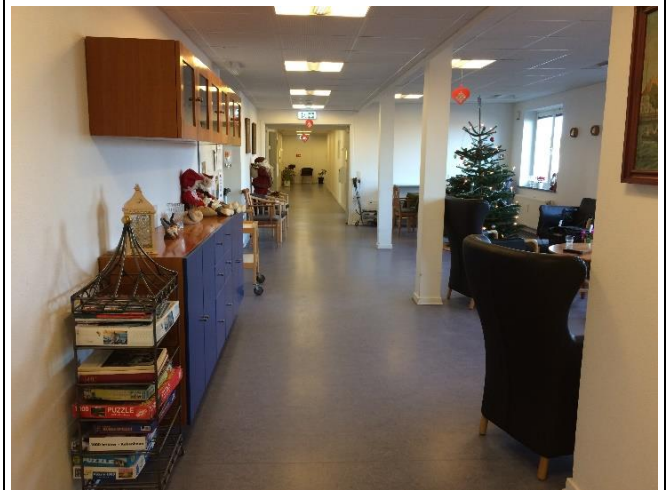
Foto 9
Blok A, 2. sal.
Fælles ophold (åben forbindelse til fælleskøkken).

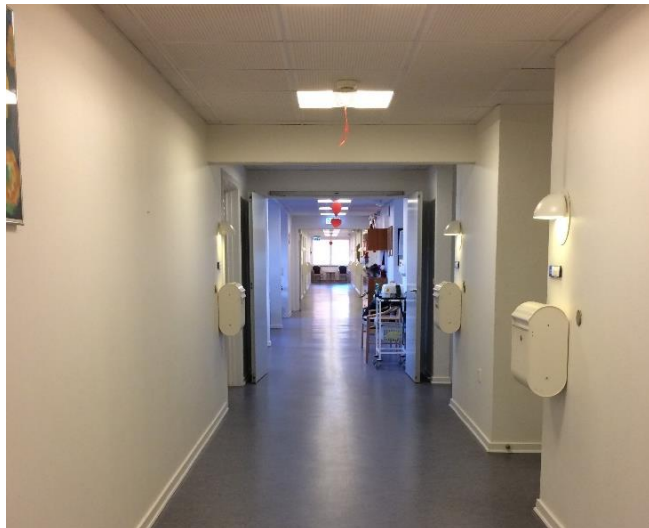
Foto 10
Blok A, 1. sal.
Der er ikke anvist flugtvej gennem fælles ophold / fælleskøkken.
(Kun anvist 1 flugtvejs fra boliger).

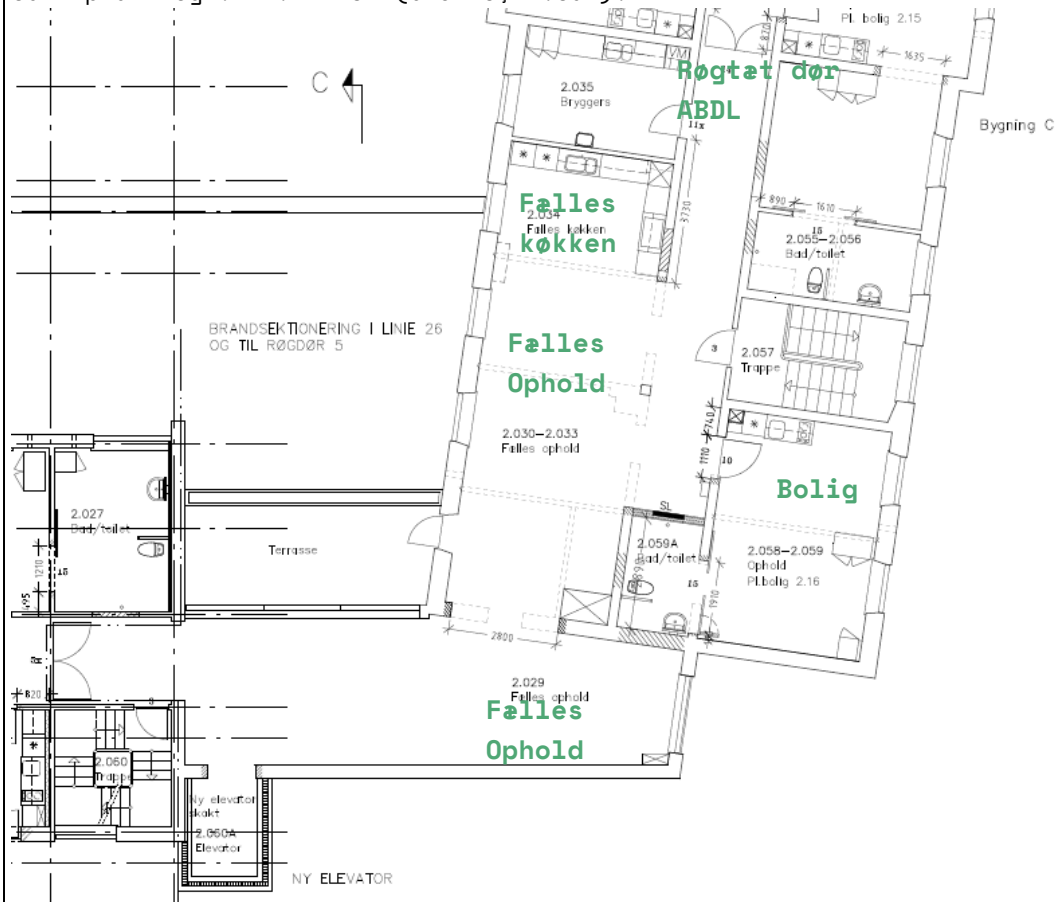
Udklip af tegn. nr. 1115B (blok C, 2.sal):

Bolig med direkte udgang til fælles ophold / fælleskøkken

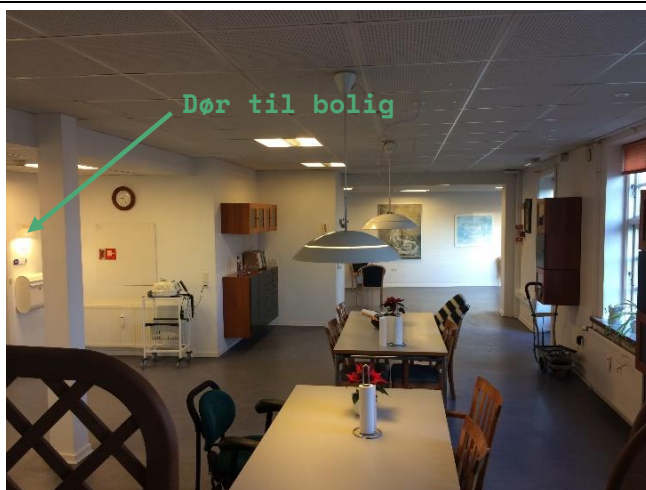
Foto 11
Blok C, 2. sal.
Fælles ophold.

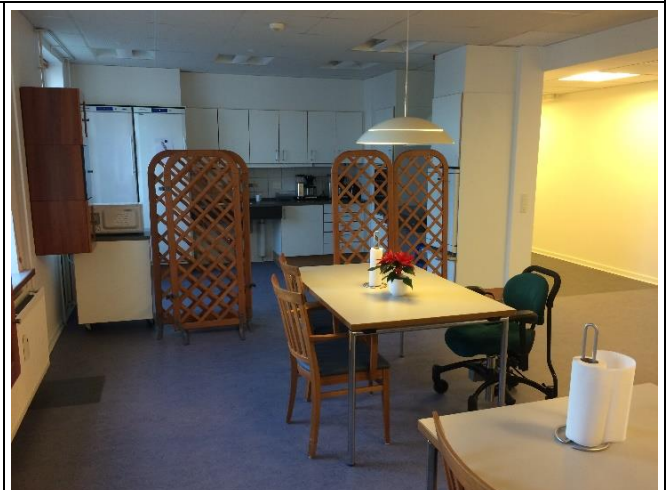
Foto 12
Blok C, 2. sal.
Fælleskøkken.

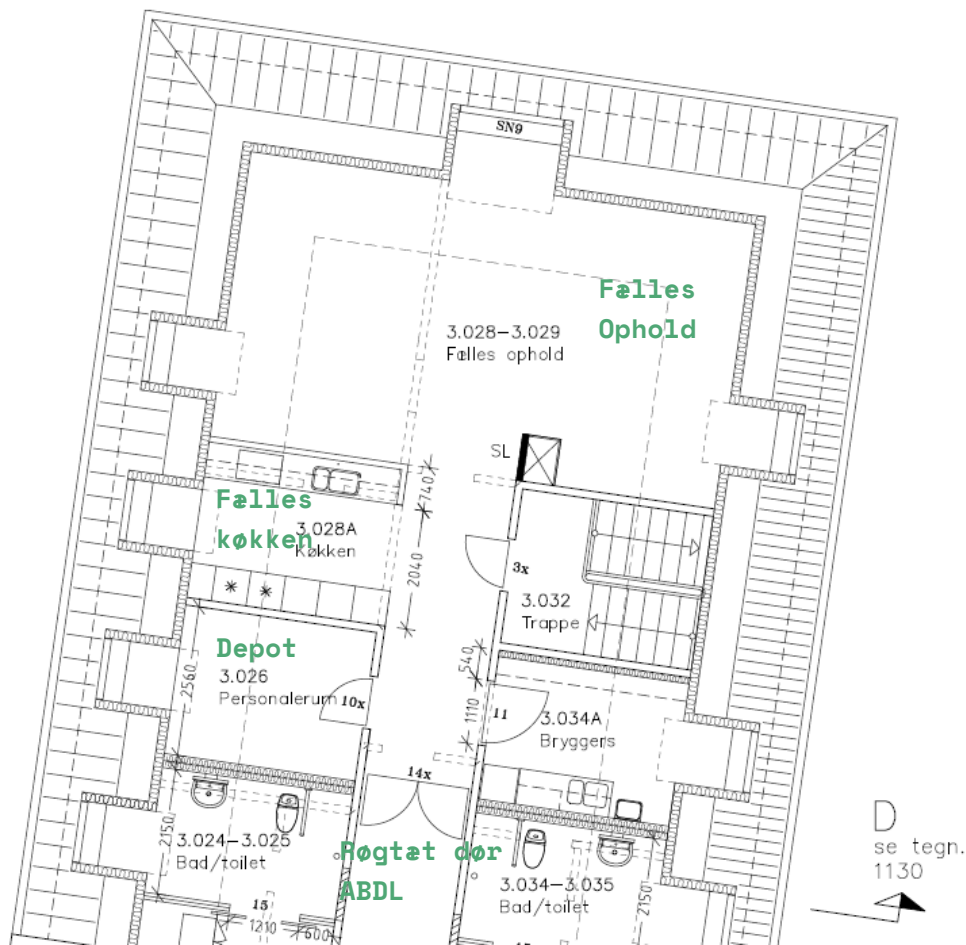
Udklip af tegn. nr. 1120B (blok C, 3.sal):

Flugtvej gennem fælles ophold / fælles køkken

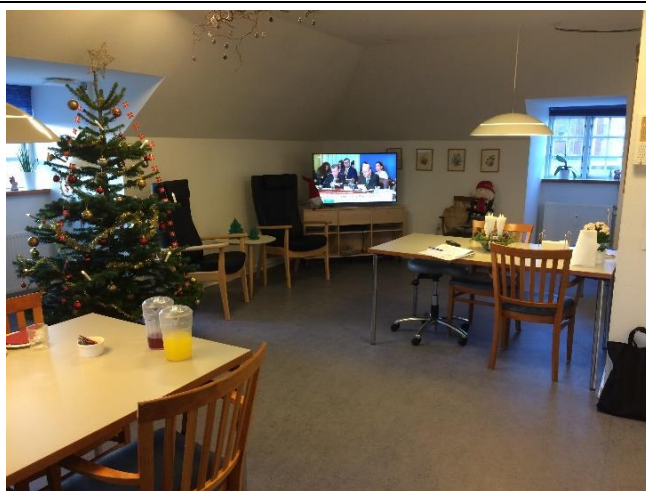
Foto 13

Blok C, 3. sal.
Fælles ophold.

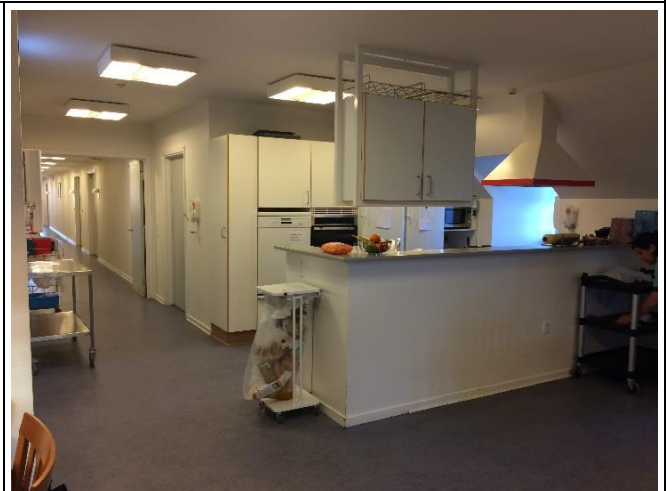
Foto 14

Blok C, 3. sal.
Fælleskøkken.

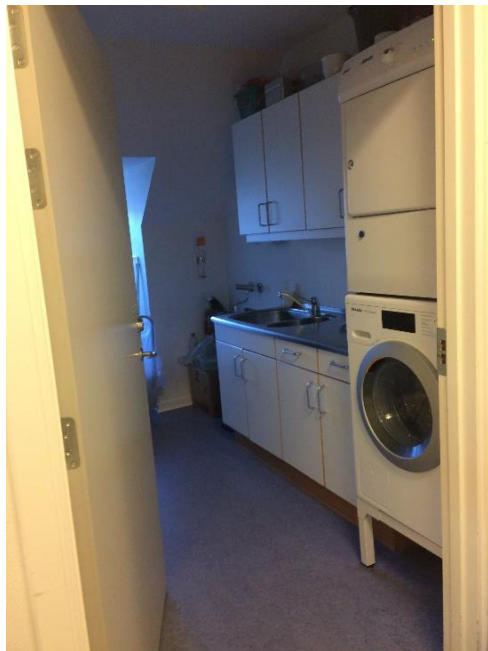
Foto 15

Blok C, 3. sal.

Dør mellem bryggers og fælles ophold / fælleskøkken (flugtvej) er ikke selvlukkende.

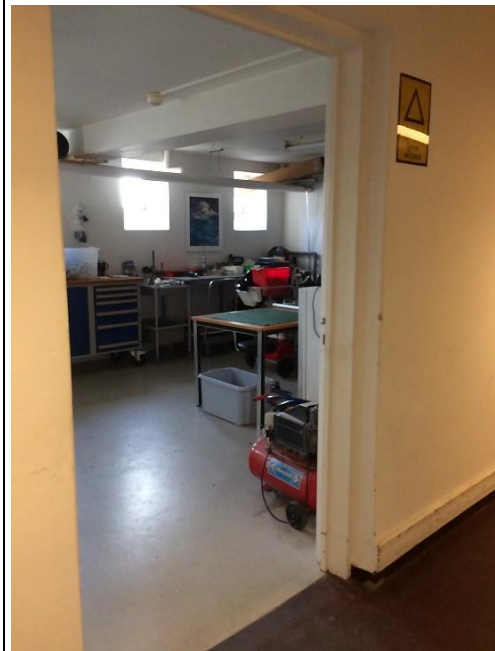
Foto 16

Blok A, kælder.

Dør mellem værksted og flugtvejsgang er ikke selvlukkende.

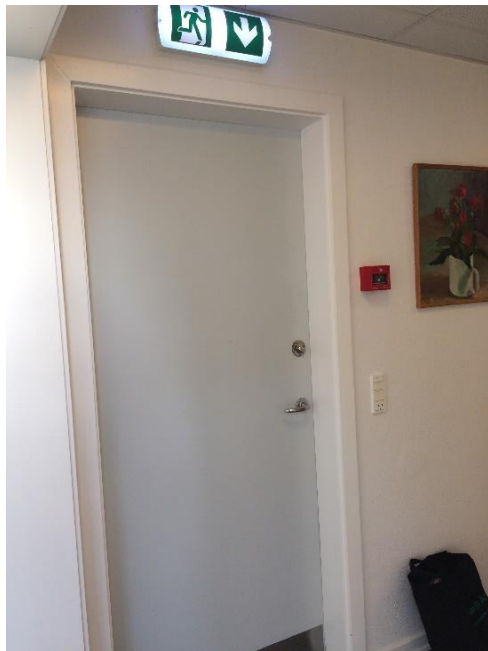
Foto 18

Blok B, 1. sal.

Dør i flugtvej, forsynet med 2 greb / åbningsmekanismer.

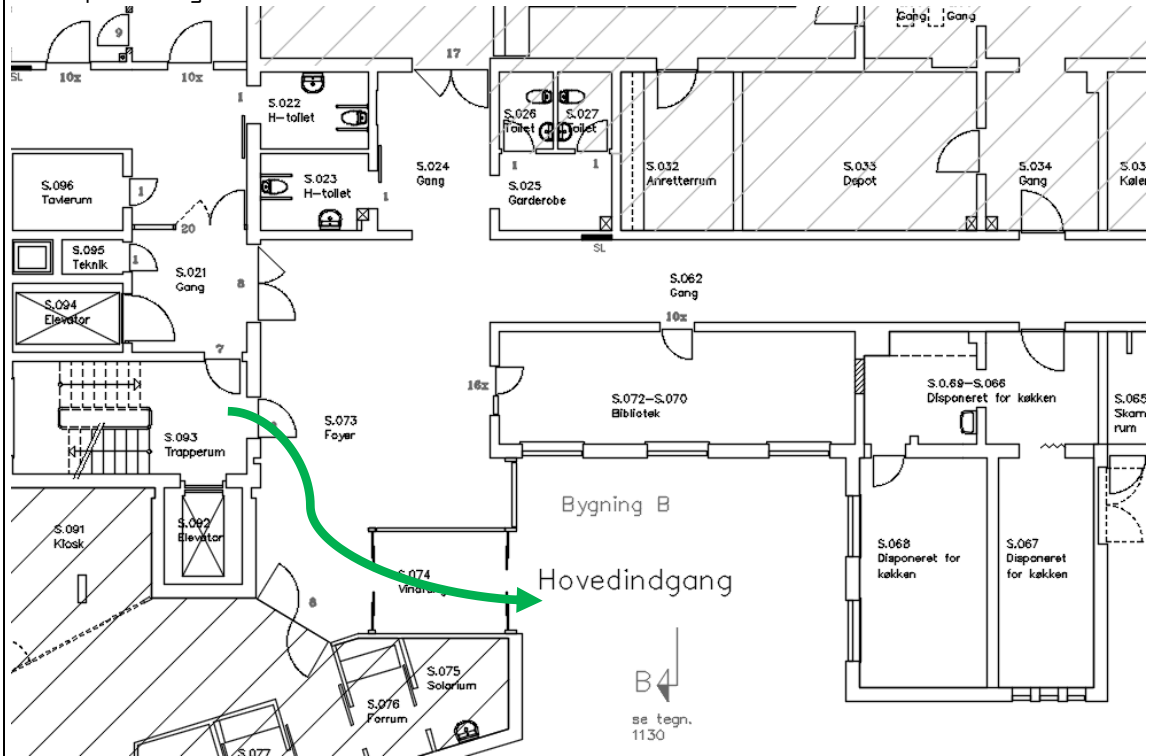
Udklip af tegn.nr.: 1205D:

7.4.1.1 Trapperum ved hovedindgang har ikke direkte udgang til fri

Trapperum S.093 har udgang gennem rum S.073 Foyer, som står i åben forbindelse med gangarealer.

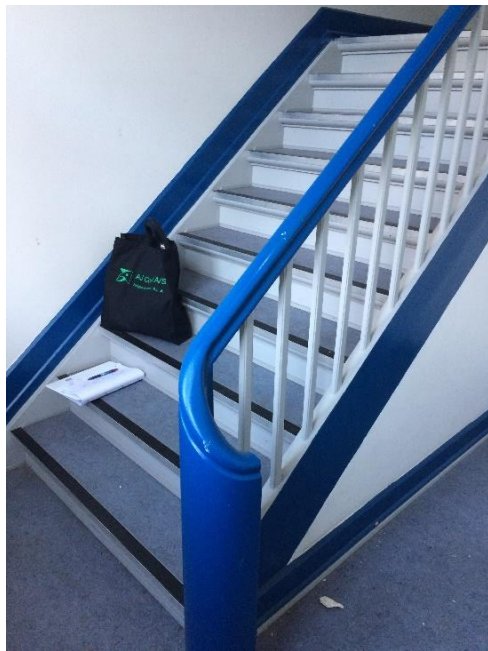
Foto 20
Blok C, Trapperum mod nord.
Trætrappe.

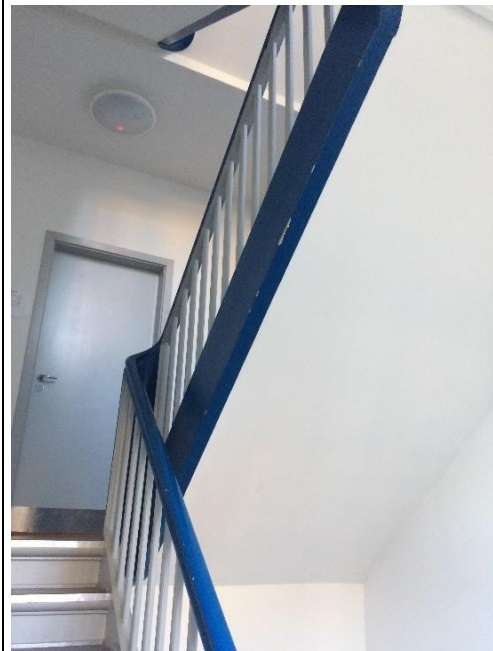
Foto 21
Blok C, Trapperum mod nord.
Trætrappe.

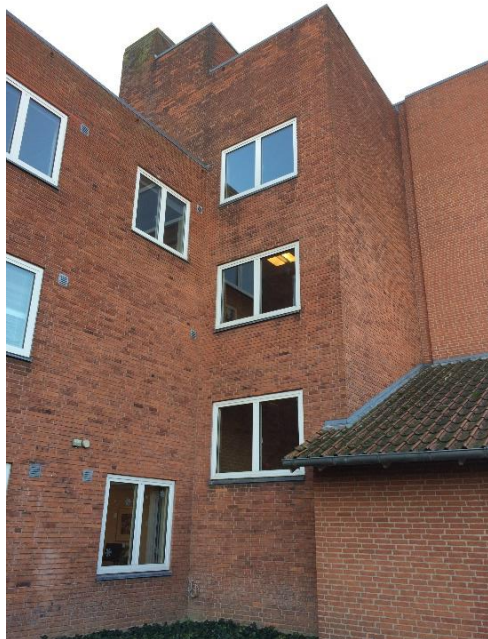
Foto 22

Blok A, Vinkelsmitte ved vinduer i trapperum ved hovedindgang.

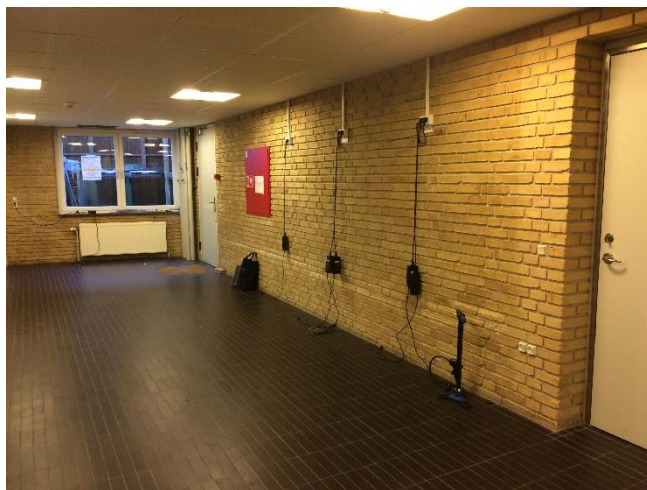
Foto 23

Blok B, Gangareal i stueetage.
Opladere for el-cykler.

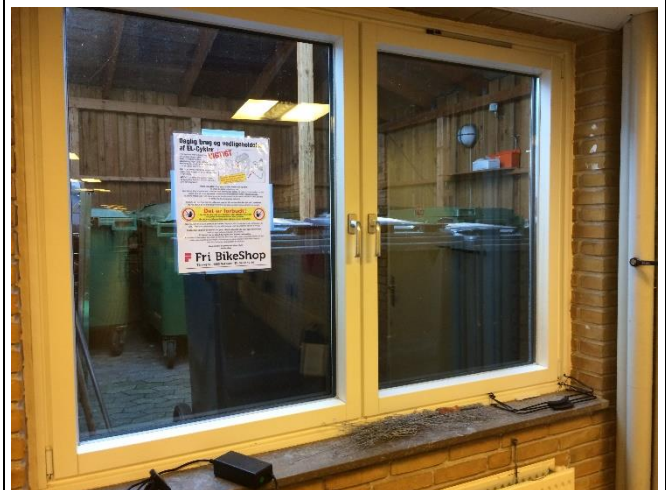
Foto 24

Blok B, Gangareal i stueetage.
Udv. renovationsbeholdere foran vindue.

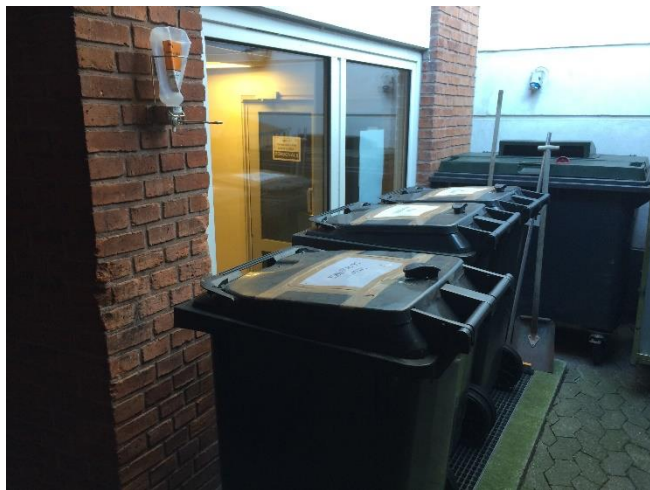
Foto 25

Blok B, Gangareal i stueetage.
Udv. renovationsbeholdere foran vindue til gang / ovenpå lyskasse til krybekælder.

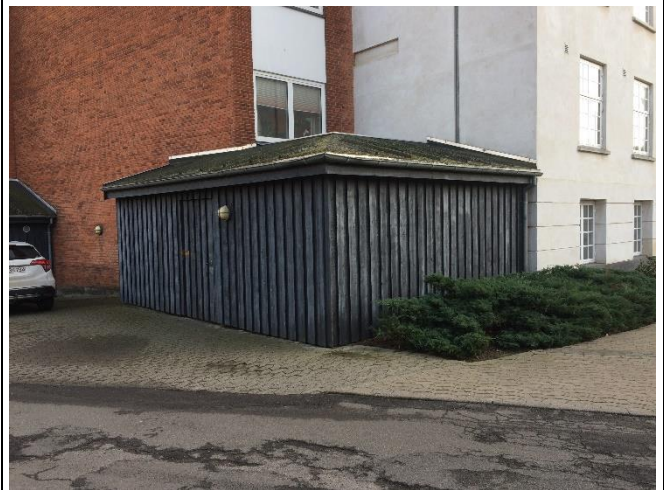
Foto 26

Blok B, overdækning ved renovation.
(ikke tag ved vindue mod 1. sal)

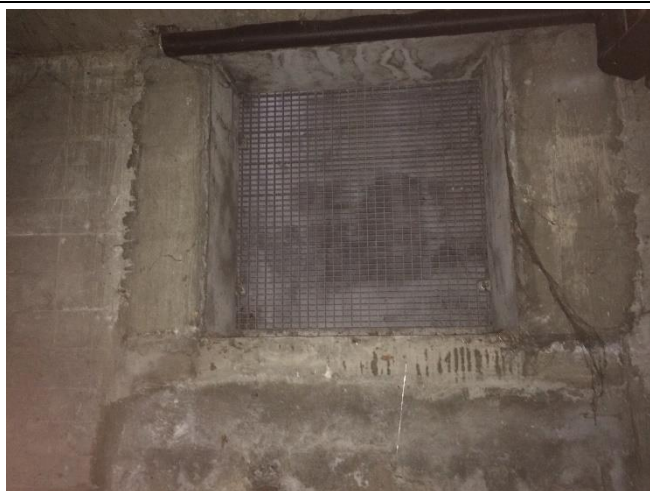
Foto 27

Blok B, Krybekælder.
Rist i ydervæg mod lyskasse under renovationsbeholdere.

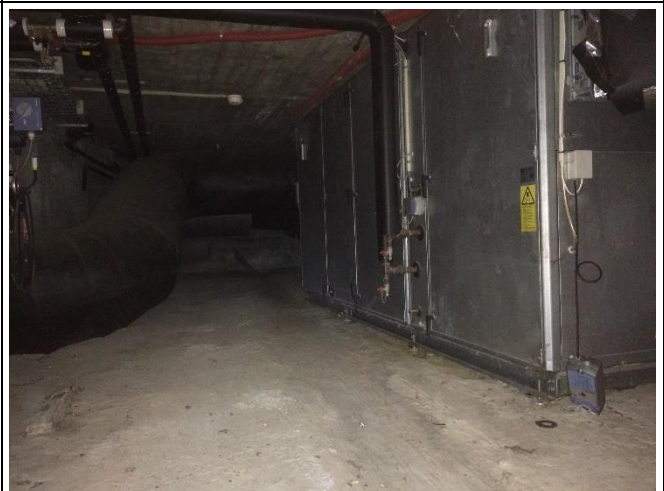
Foto 28

Blok B, Krybekælder.
Ventilationsanlæg i krybekælder.
Rist til lyskasse er placeret bag ventilationsrør, bagerst i foto.

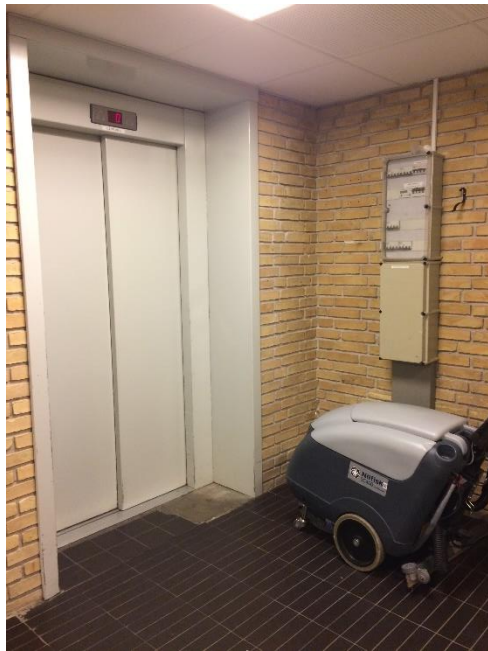
Foto 29
Blok B, Gangareal i stueetage.
Opladning af gulvvaskemaskine ved dør til
elevatorskakt.

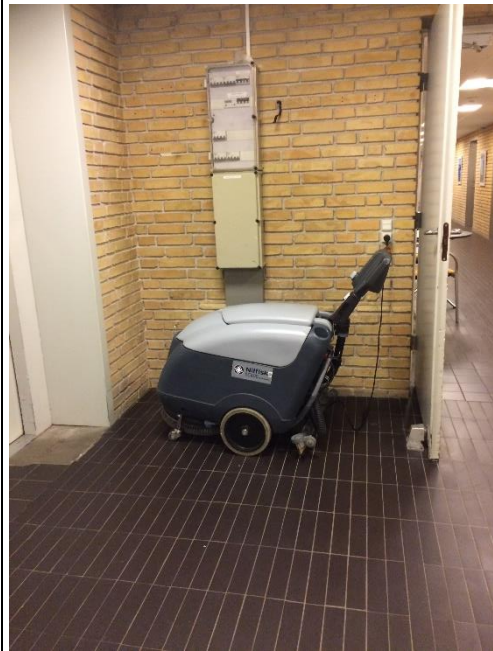
Foto 30
Blok B, Gangareal i stueetage.
Opladning af gulvvaskemaskine ved dør til
elevatorskakt.

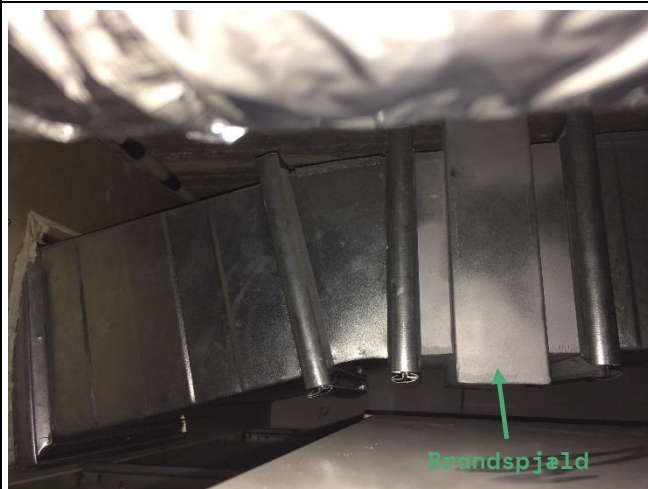
Foto 36

Blok A/B, 1.sal.

Brandspjæld over nedhængt loft.

Ventilationskanal fra brandsektionsvæg til brandspjæld skal brandisoleres.

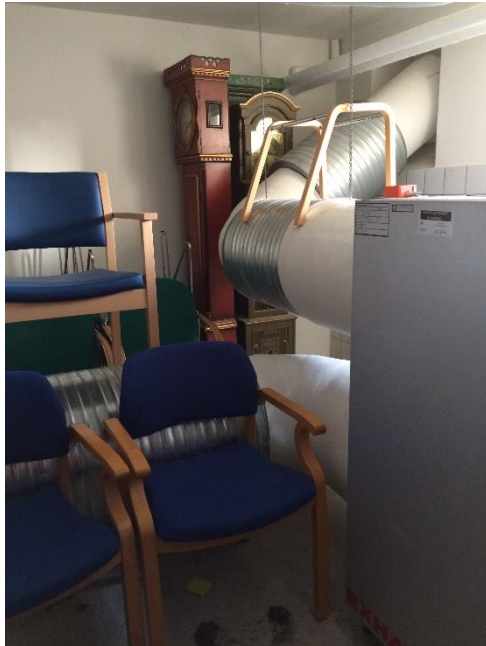
Foto 38

Blok A, kælder.

Oplag i ventilationsrum.

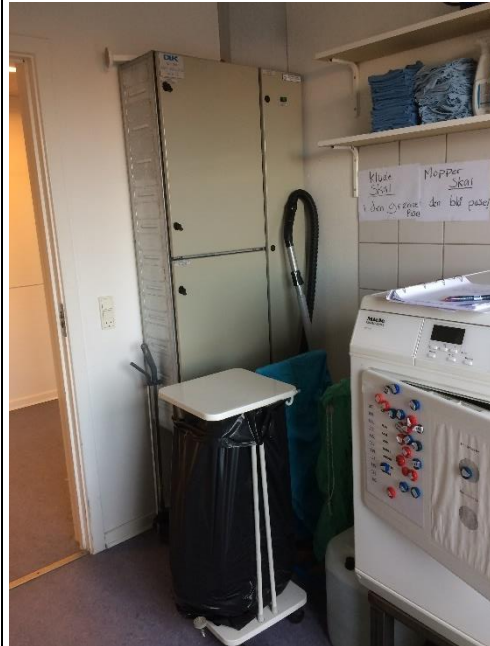
Foto 39

Blok A, 1. sal (bruggers).

Oplag foran el-tavle (el-tavle: 75x150 cm).

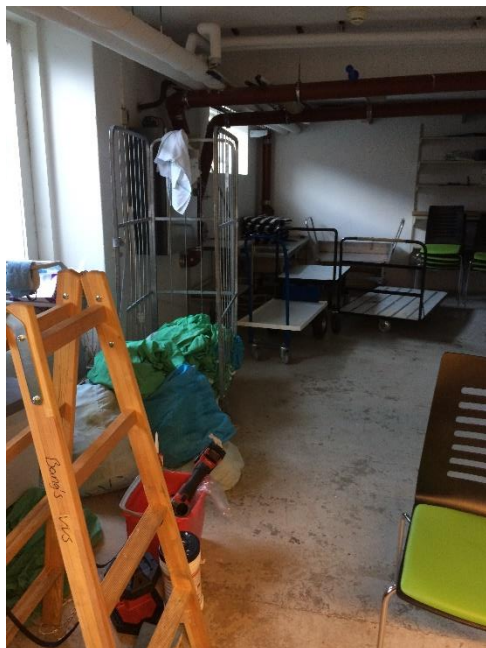
Foto 40

Blok A, kælder.

Oplag i teknikrum.
